4.1. ANÀLISI DE PRESSIONS

4.1.1. Alteracions morfològiques de les lleres i les riberes

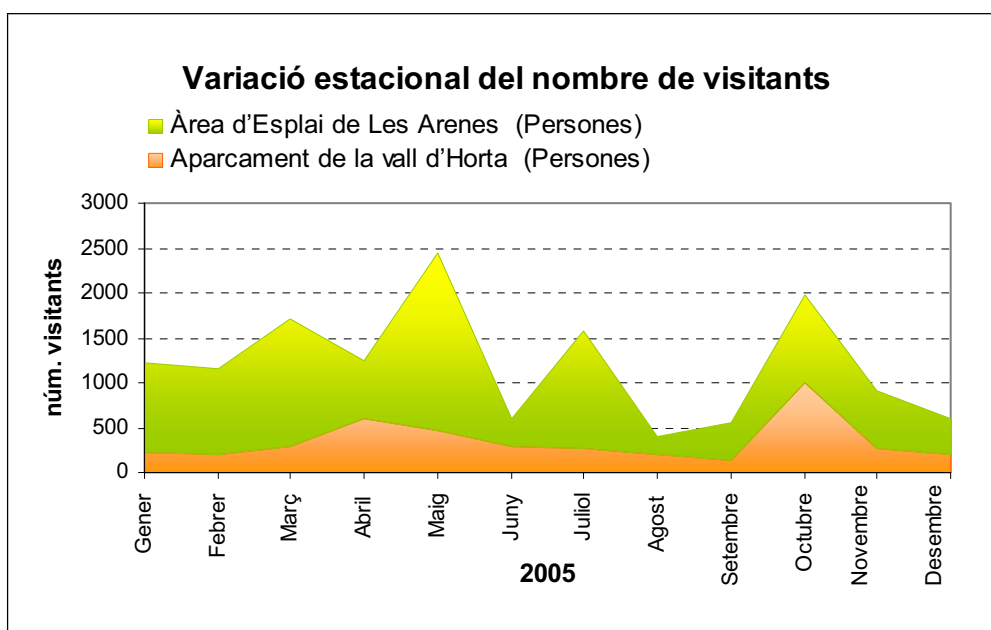
Es detecta un elevat nombre de visitants durant els caps de setmana i festius, concentrats sobretot a l'Àrea d'Esplai de Les Arenes (Taula 4-3). La primavera i la tardor són les estacions amb més visitants, mentre que l'estiu (agost) és l'època de menor afluència (Figura 4-1).

Figura 4-1 Variació estacional del nombre de visitants al Parc Natural de Sant Llorenç del Munt i l'Obac l'any 2005, durant els caps de setmana (de 10h a 14h). Font: Elaboració pròpia a partir de les dades de la Memòria 2005 de gestió del PNSLMO.

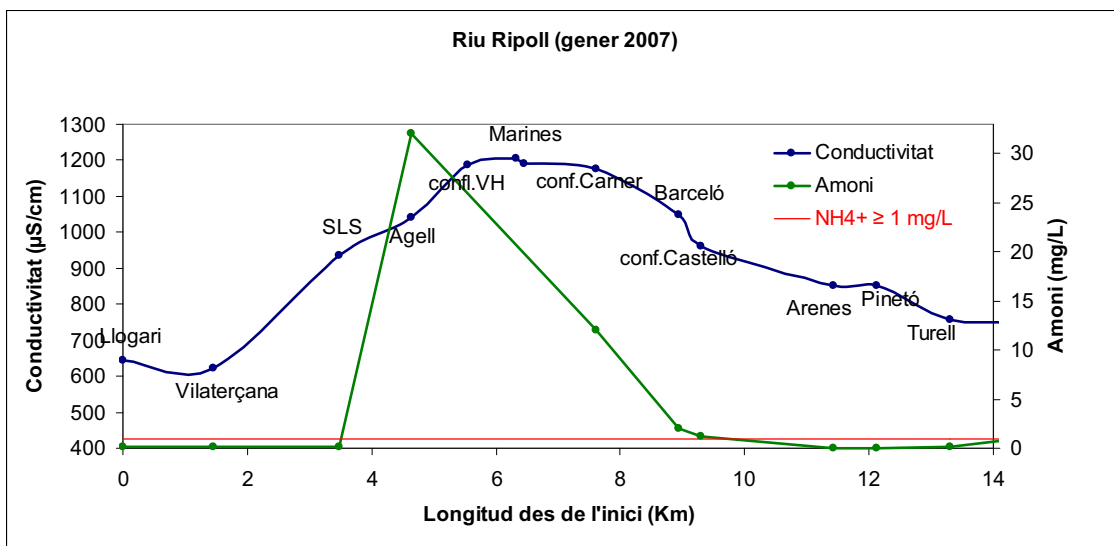
Els valors d'**amoni** i **conductivitat** mesurats in situ informen dels canvis que pateix el riu (Figura 4-2). La capçalera del Ripoll té una qualitat molt bona, tant pel que fa als valors d'amoni com de conductivitat. Després de circular pel tram urbà de Sant Llorenç Savall s'observa un augment de la conductivitat, probablement degut a la influència del torrent del Burc. A partir del Molí de l'Agell, els valors d'amoni augmenten dràsticament (>32 mg/L). Aquest valor tant elevat es deu a la influència de la depuradora de Sant Llorenç Savall, l'efluent de la qual desemboca al riu després de la zona industrial del Ripoll. La conductivitat segueix augmentant fins a les Marines, on assoleix el seu valor màxim (1204 µS/cm). Progressivament, els nivells de conductivitat i amoni disminueixen, gràcies a la gran capacitat d'autodepuració del Ripoll. Però no és fins a la zona de surgències d'aigua del Barceló i a l'aportació del Torrent del Castelló que el riu recupera uns valors baixos d'amoni (0,05 mg/L) i moderats de conductivitat (851 µS/cm).

Figura 4-2 Valors d'amoni i conductivitat mesurats durant el recorregut de camp al riu Ripoll. Els punts de mostreig (Taula 6-11) estan ordenats seguint el sentit de l'aigua. La línia vermella mostra el valor d'amoni a partir del qual, segons la Directiva 2006/44/CE, no és possible la vida piscícola.

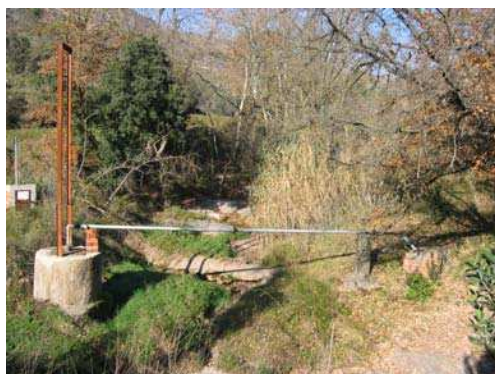
- **Extraccions d'aigua subterrània** als Bullidors, al pou de la Font del Plàtan i a la capçalera de la riera de la Vall d'Horta, que s'asseca en èpoques d'estiatge.
- **Extraccions il·legals d'aigua subterrània i superficial** per a usos agrícoles als horts de les Conques i a l'horta associada a la sèquia molinera.
- **Regulació** del cabal per la presa de les Conques i per la resclosa del Mas Pinetó, la qual deriva aigua cap a la sèquia molinera.

*Pou de Pregona (Vall d'Horta)
12/1/2007*

- Programa de gestió per l'eficiència en l'ús i transport de l'aigua, que inclogui: **prior. 2**
 - Programa de **conscienciació social** per a la reducció dels consums urbans, industrials i agrícoles.
 - Reducció de les fuites en el transport d'aigua mitjançant mesures tals com la reparació de la **conducció** que discorre pel marge esquerre del riu des del Mas Pinetó fins a Satina i **retirada** de la **conducció** d'aigua **obsoleta** que transcorre en paral·lel.

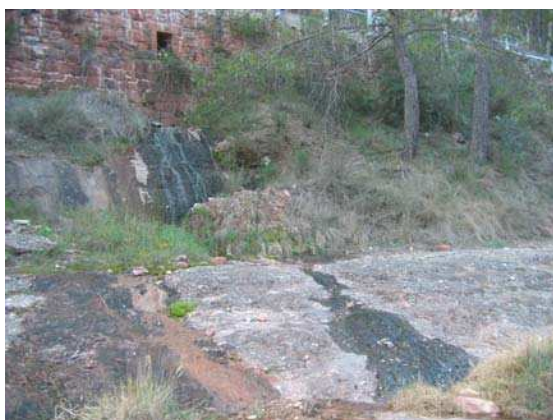
- Disminució de la **qualitat** biològica i fisicoquímica de les aigües superficials (nivells d'amoni superiors a 32 mg/L) i incompliment de la normativa vigent degut a les insuficiències en el tractament de les aigües residuals urbanes a l'EDAR de SLS.
- Contaminació i risc de contaminació de les aigües superficials i subterrànies per l'abocament d'aigües d'origen domèstic de nuclis sense sanejar a Les Marines, el Mas Pinetó, el Raval de Dins; i per aigües d'escolament dels camps que reben els sobreeixidors dels pous morts i fosses sèptiques de les cases de les Arenes.

*Efluent d'aigües residuals de Les Marines
4/1/2007*

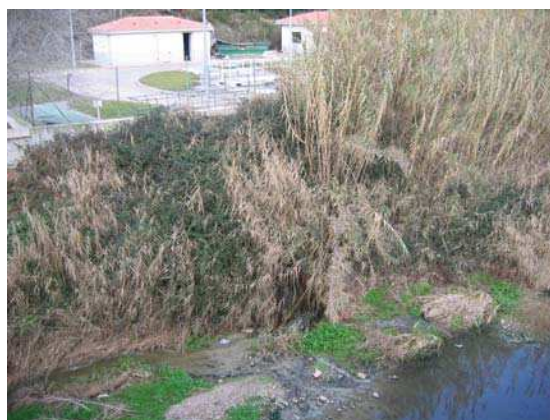
*EDAR i efluent de Sant Llorenç Savall
4/1/2007*

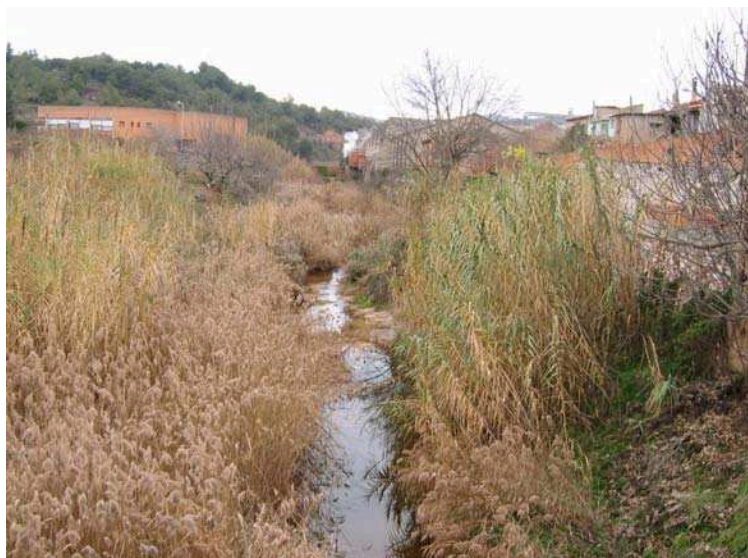
Desestructuració dels ecosistemes per la presència d'espècies exòtiques. S'ha detectat la presència d'**espècies de fauna** invasores com el visó americà (R6 i R7), el cranc americà (R8, TC1) i la tortuga de Florida (R6) i peixos al·lòctons com la carpa (R6). La canya, **helòfit** invasor, és present a les ribes dels trams més degradats (a tota la conca alta excepte el TC1). Altres espècies al·lòctones ocasionals com l'acant es troben puntualment en marges enjardinats (TVH2, sobre la confluència amb el torrent de Can Brossa).

*Canya al Ripoll a Sant Llorenç Savall
4/1/2007*

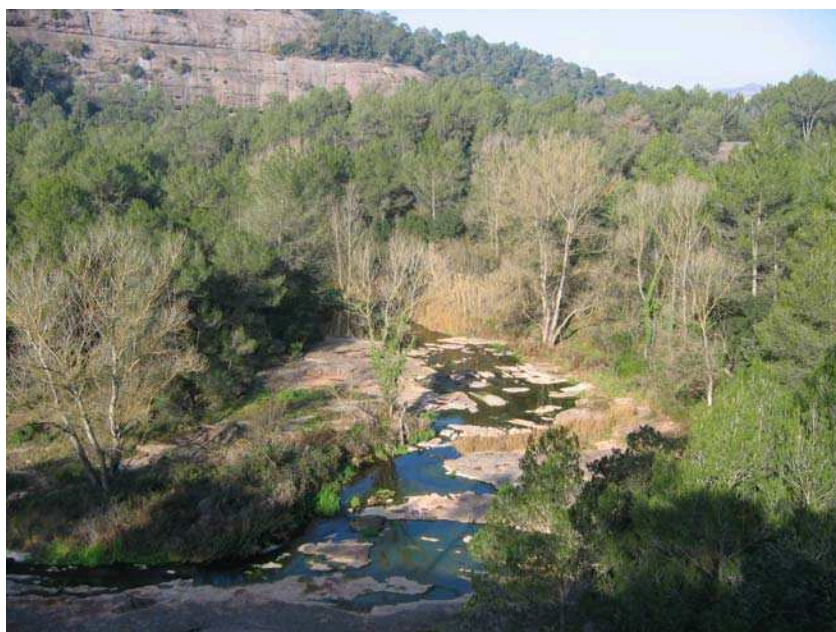
Risc de degradació de **trams singulars** amb bon o mediocre estat ecològic. Aquests trams tenen actualment un alt **valor paisatgístic** (zona Coves d'en Carner -R4- i TC1) o **faunístic** per la presència de determinades espècies com el blauet (R8) o el bernat pescaire (R5) o per la presència d'hàbitats diversos i favorables per al manteniment de poblacions de peixos (R6).

*Ripoll al seu pas per la zona de les Coves d'en Carner
5/1/2007*

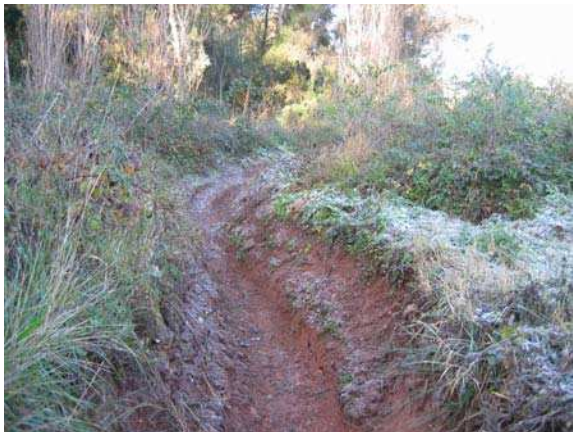
<p><i>Ribera del Ripoll amb corriol d'accés a les basses de Cal Llogari, fortament erosionat 3/1/2007</i></p>	
<p>Proposta d'usos</p> <ul style="list-style-type: none"> ✓ Es permet la circulació d'excursionistes a peu, en bicicleta o sobre animals de muntar, fora de l'àmbit de parc, sempre i quan es transiti de manera respectuosa vers l'espai fluvial. ✗ No es permet la circulació de vehicles motoritzats a l'espai fluvial, fora de l'àmbit del parc. ✗ D'acord amb la llei 9/1995, no és permesa la circulació de vehicles motoritzats per cap tipus de corrents d'aigua. ✗ D'acord amb les ordenances d'ús públic dins l'àmbit del PNSLMO es prohibeix el pas de bicicletes o cavalls per corriols (apartat 3.2.6.2).

- Recuperació hidromorfològica de les riberes degradades per accessos (corriol Cal Llogari) mitjançant tècniques de **restauració ambiental**. **prior. 2**

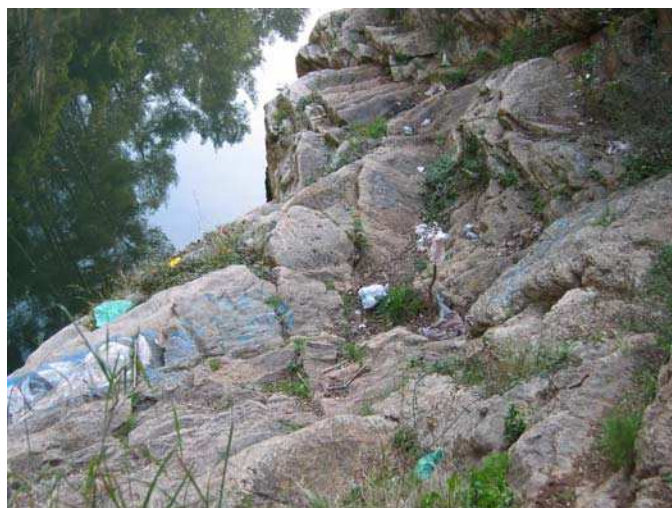
Usos de bany, esbarjo, pícnic i abastament d'aigua. L'elevada **frequència** d'aquests gorgs i fonts provoca una **degradació** de l'espai fluvial amb presència de deixalles, pintades, etc.

*Estat de degradació del Gorg del Diable per deixalles i pintades sobre la roca
10/1/2007*

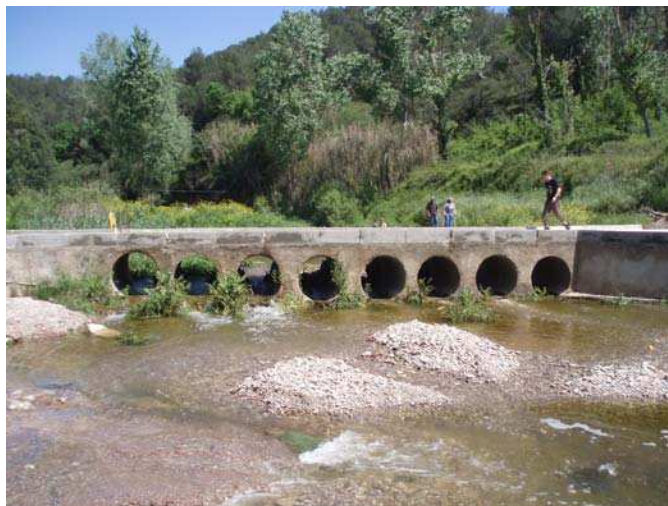
Alta freqüentació en dies festius, especialment a la primavera i tardor, que genera abocament de deixalles, trànsit d'animals domèstics i a voltes alliberament d'espècies exòtiques.

*Passarel·la de l'AE de Les Arenes.
6/5/2007*

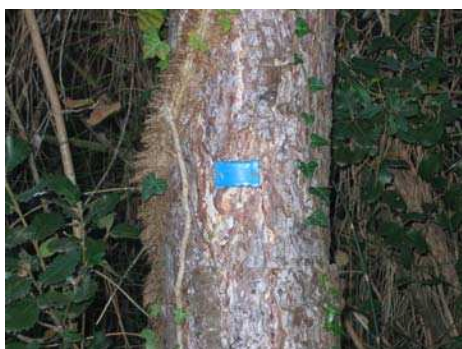
Circulació de vianants. Hi ha trams en què el camí transcorre per la riba i la llera del riu, augmentant la pressió sobre l'espai fluvial.

*Xapa senyalitzadora del Camí del Riu.
Foto 3/1/2007*

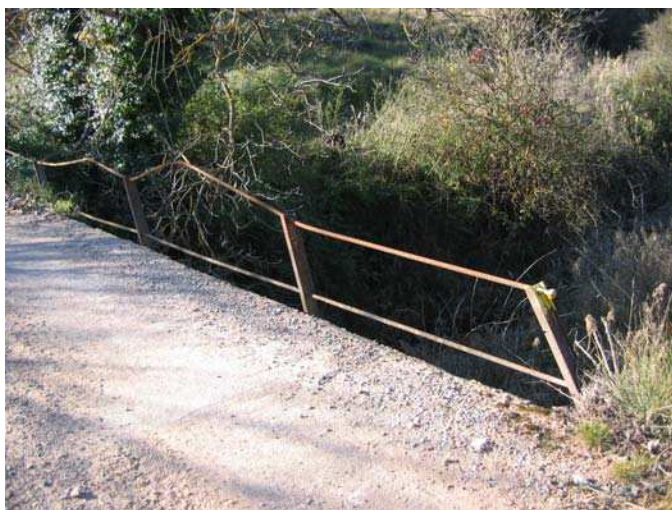
Circulació de vianants i vehicles. El pont de Vilaterçana presenta un estat precari, tan pel que fa a la seguretat vial com a la integració paisatgística. Presència de torres elèctriques obsoletes al camí que acompanya la capçalera del torrent del Castelló que creen un impacte visual innecessari.

*Baranes insegures del pont del camí de Vilaterçana.
3/1/2007*

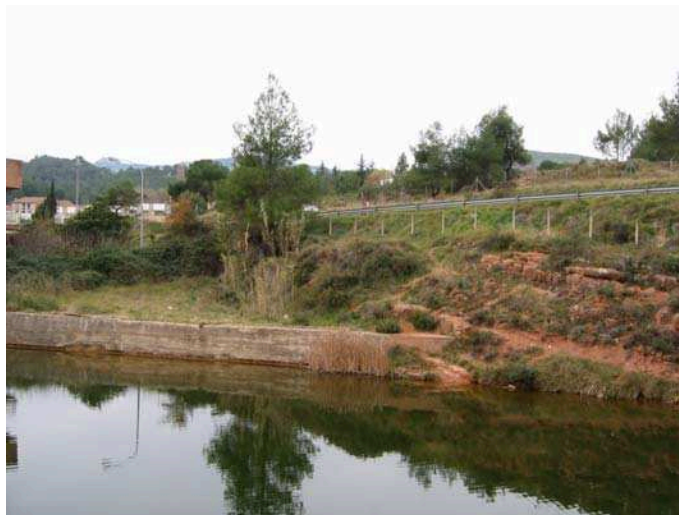
Ús de l'embassament per a la pesca i abastament d'aigua en cas d'emergència. La lliure freqüentació és una pressió per la riba i ribera que causa erosió. Encara s'aboquen deixalles al riu a tot el tram urbà, comportant un abandonament i pèrdua de qualitat del riu. També es produeixen sobreiximents del clavegueram que transcorre pel llit del riu en grans avingudes. A l'esplanada del costat de la Font de la Boixa s'hi concentren cotxes que van a buscar aigua i quads que destrossen la poca vegetació que hi resta.

*Accessos al Pantà de les Conques des de la carretera B-124.
Foto 4/1/2007*

- Ordenació dels usos públics que inclourien l'adequació de **l'accés de la carretera al pantà de les Conques (SLS)**. L'àrea degradada pot tancar-se fins que es recuperi de forma natural. Per configurar l'accés desitjat, es realitzarà un conjunt d'actuacions integrades al medi i que reforcin un únic camí, gestionant l'escorrentiu de l'aigua, agent erosiu molt important en el manteniment dels camins. Competència de l'ajuntament de SLS. **prior. 3**

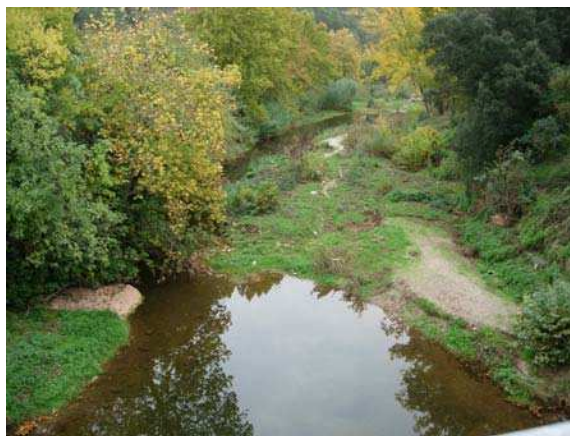
Pesca recreativa. La introducció d'espècies exòtiques pot esdevenir un problema per a la conservació de les espècies autòctones.

*Zona lenta-profunda situada sota el pont del Turell al riu Ripoll
12/11/2006*

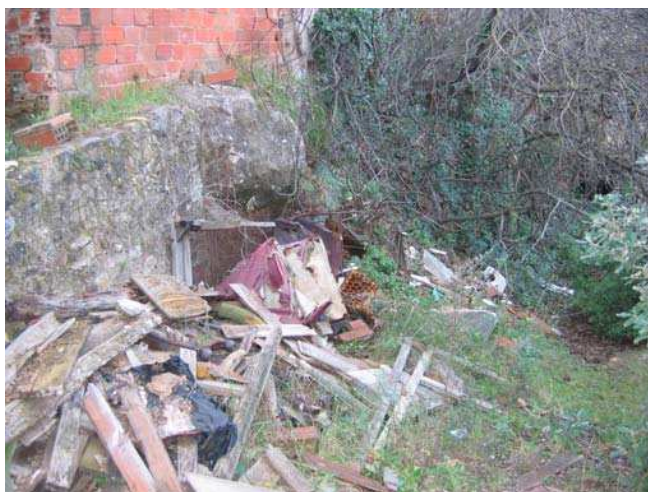
No es descriuen usos productius actualment, la qual cosa comporta un abandonament i degradació dels espais. A més a més esdevenen llocs arquitectònicament insegurs per a la població que transita a la vora o hi entra.

*Deixalles acumulades a l'històric Molí d'en Barata.
Foto 10/1/2007*
